Upozornenie na možný problém s časovačom.

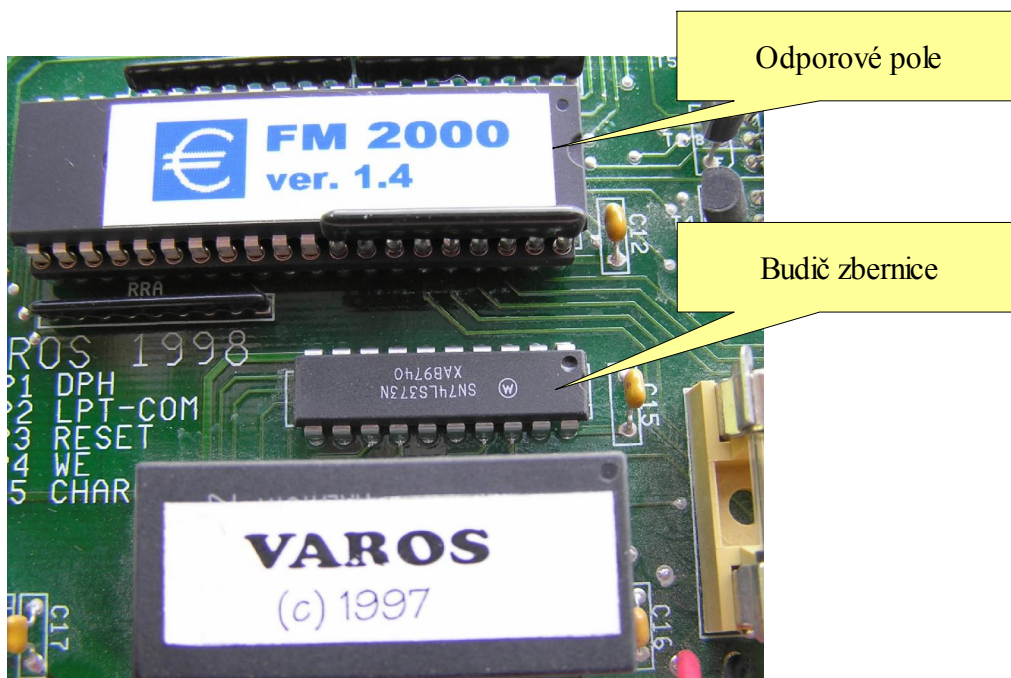
Budič zbernice je umiestnený medzi procesorom a časovačom.

Pri prechode firmware vo fiskálnych moduloch FM2000 na Euro firmware sme zistili, že budiče zbernice od rôznych výrobcov môžu vykazovať problémy s novým euro procesorom. Procesor v FM2000 nedokáže v niektorých prípadoch korektne komunikovať pomocou budiča s časovačom, čo sa prejavuje chybným časom na dokladoch, alebo problémom pri nastavení času. V prípade, že je FM2000 osadený budičom, ktorý sa správa nekorektne je potreba výmena tohto obvodu.

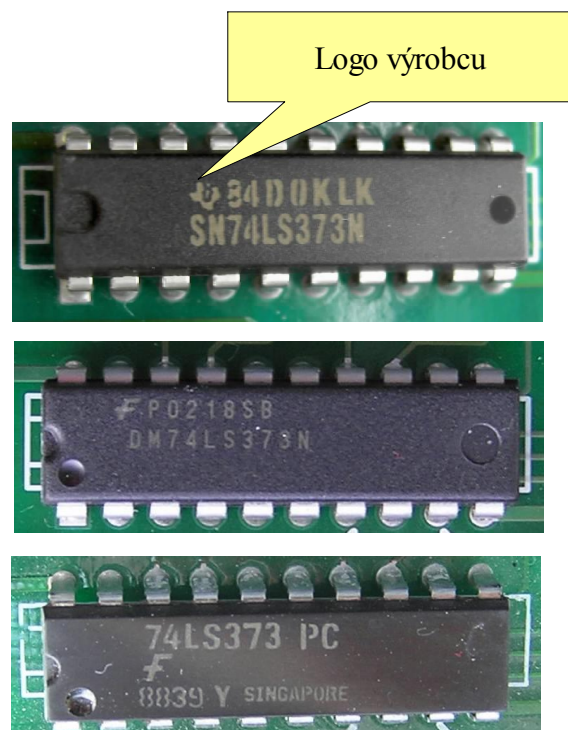
Problémové budiče zbernice

Vôbec nepoužívať, musí ísť na výmenu.
Nepredvídané stavy na zbernici.

Môžu nastávať problémy s nastavovaním času,
alebo s čítaním času.
Pri verzii firmware menším ako 1,3 môžu nastávať
problémy aj s dokladmi.
Záleží na adrese umiestnenia daného dokladu.
Ak nastáva daný problém, obvod treba vymeniť.

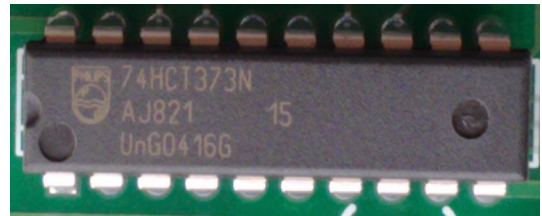
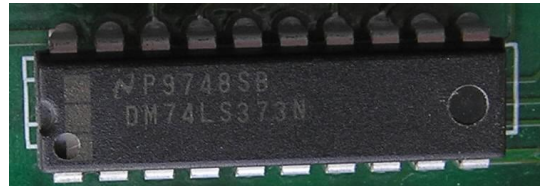
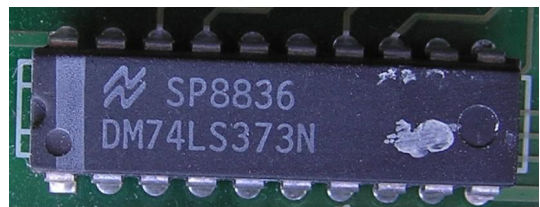
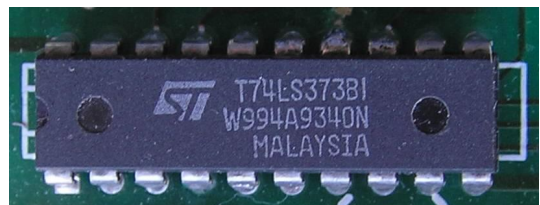
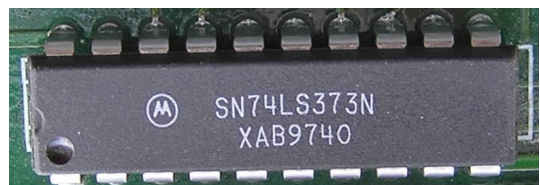
Budiče zbernice, ktoré sú vporiadku.od všetkých verzí firmware.

Ku koncu výroby FM2000 sa používali obvody 74HCT namiesto 74L.

Tieto obvody pracujú korektne, ak je na procesore naletované podvihovacie odporové pole.
